rapport

datum 5 november 2009
kenmerk 13512B-RP-29977

project **Bijenkorf Amsterdam**
Passage Tunnelboormachine Noordzuidlijn
Second Opinion

opgemaakt door Ir.E.F. de Beaufort
uitgave 00 definitief
fase

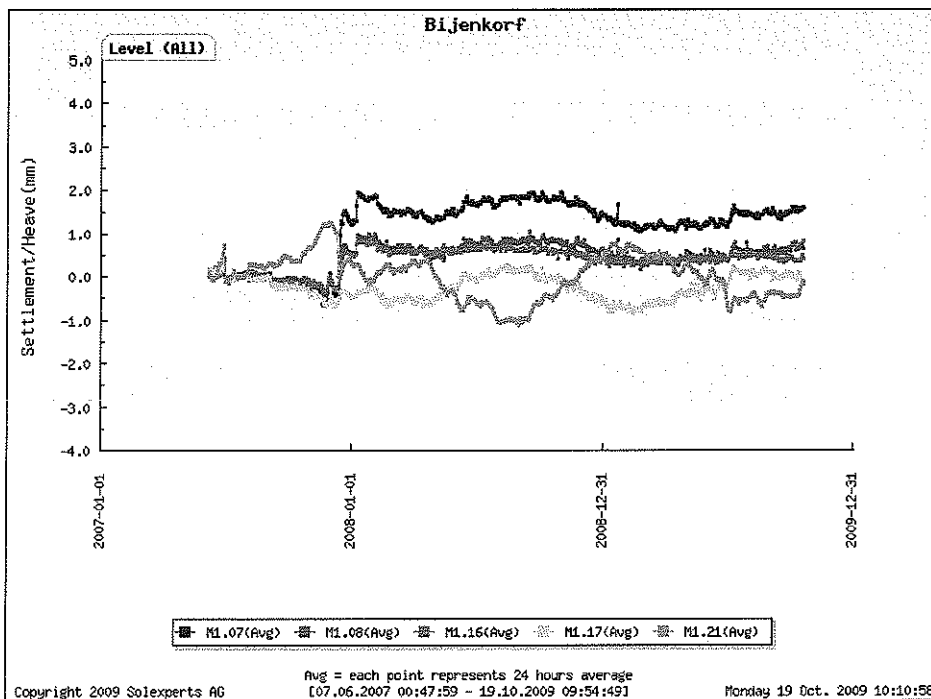
Uit de grafieken (zie figuur 1 t/m 3) is te concluderen dat het pand weinig beweegt en vrijwel niet zakt.

Figuur 1 relatieve zakking van meetpunten 7, 8, 16, 17 en 21 vanaf 07-06-2007

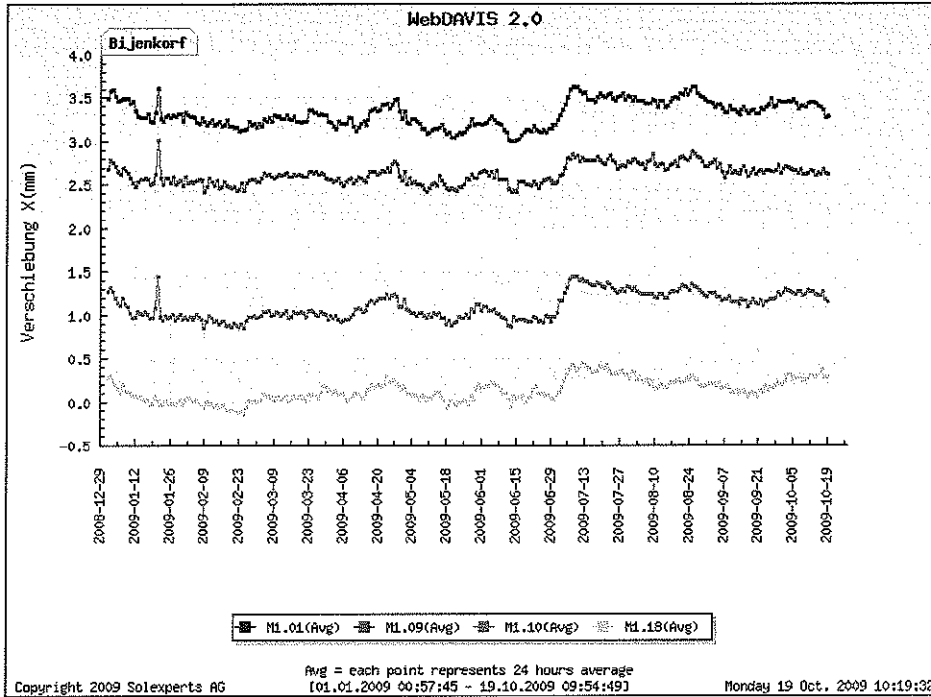
Figuur 2 relatieve zakking van meetpunten 1, 9, 10 en 18 vanaf 29-12-2008

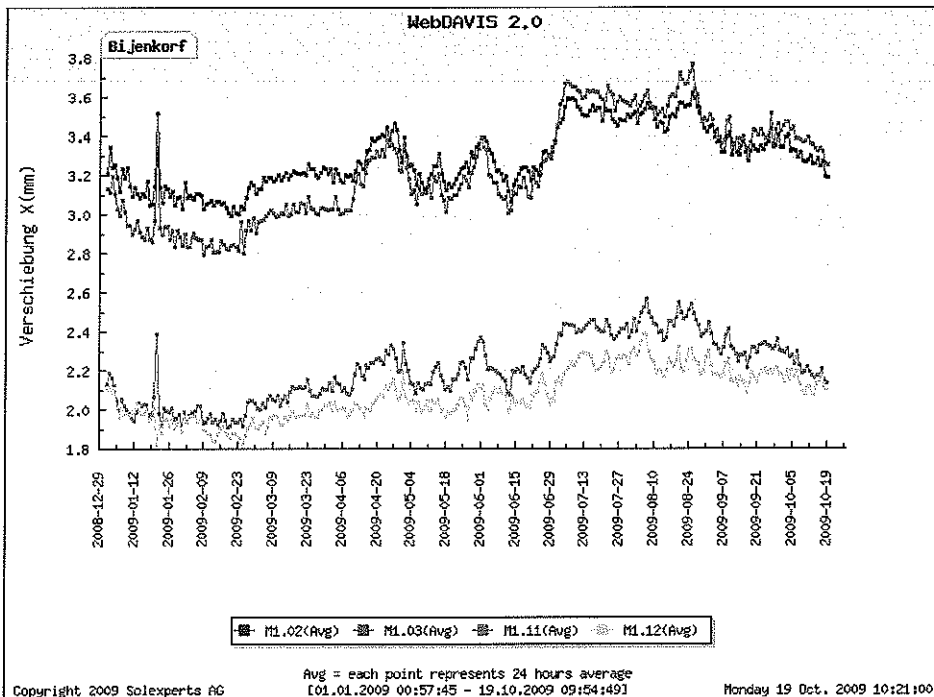
Figuur 3 relatieve zakking van meetpunten 2, 3, 11 en 12 vanaf 29-12-2008

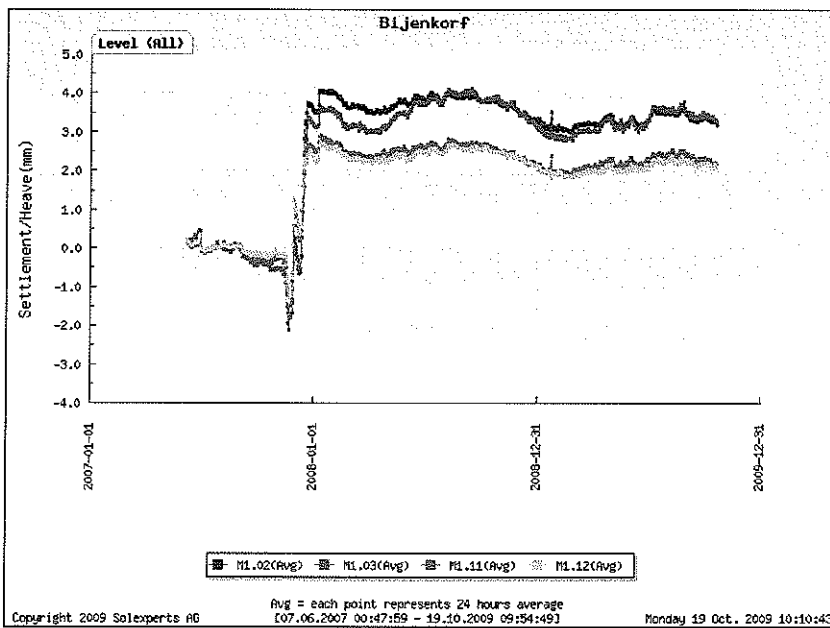
In januari 2008 heeft een proef plaatsgevonden met het compensation grouting onder de Bijenkorf. Onderstaande grafieken (figuur 4 t/m 6) tonen het gemeten effect hiervan. De meetbouten zijn met verschillende snelheden gestegen.

Opvallend hierbij is dat bij de start van het grouten de bouten 1 a 2 mm snel zakken voordat ze echt opstijgen.

Figuur 4 zettingsmetingen van meetbouten gedurende en na compensation grouting

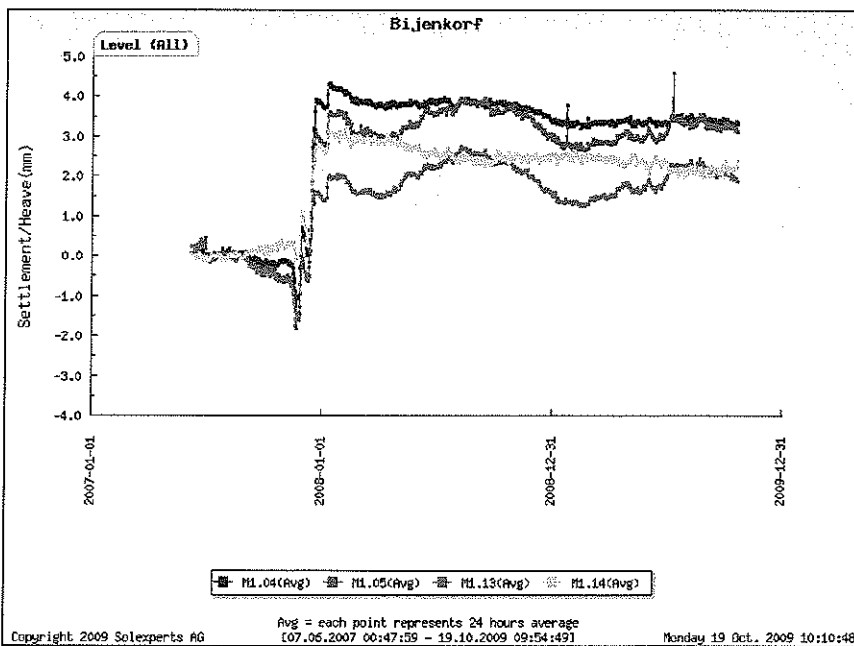
Figuur 5 zettingsmetingen van meetbouten gedurende en na compensation grouting

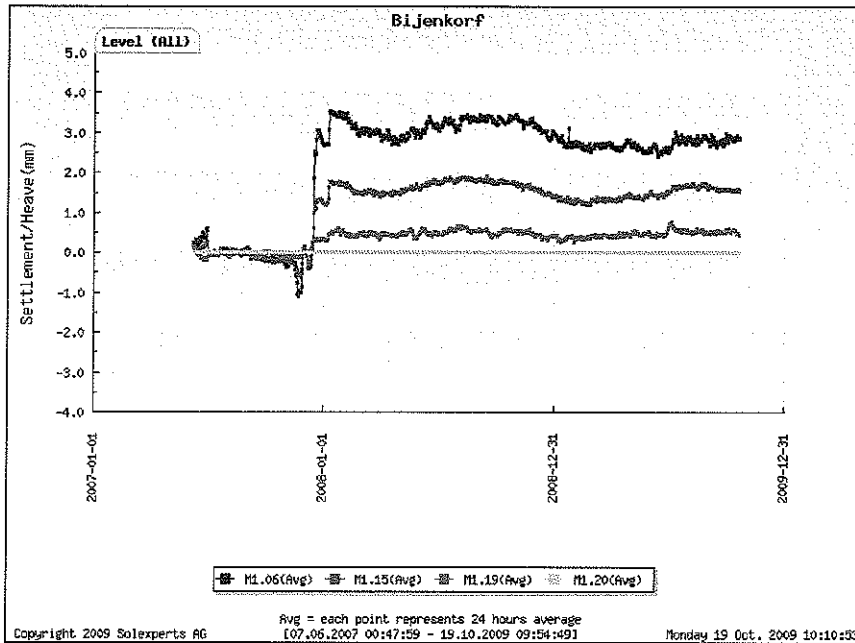
Figuur 6 zettingsmetingen van meetbouten gedurende en na compensation grouting

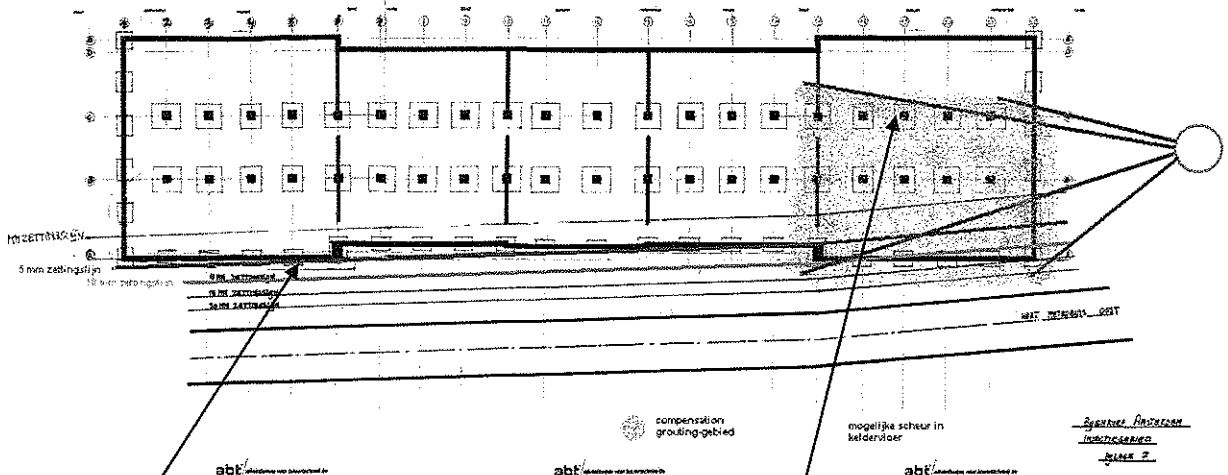
De gebieden met de verwachte maximale zettingsverschillen en het gebied van de compensation grouting (zie figuur 7) overlappen elkaar maar gedeeltelijk.

Figuur 7 gebied van maximale verschilzettingen en van het compensation grouting

Daar waar nauwelijks zakkingen verwacht worden is een volledig CG-veld aanwezig, en daar waar een zakking van ca 5 mm voorspeld is (langs tweederde van de voorgevel) is er geen mogelijkheid tot correctie door compensation grouting. Dit is vreemd.

ABT heeft in de berekening aangegeven dat een ongelijkmatige zetting van 5 mm net de grens is van wat het casco van het pand kan verdragen zonder –grote – schade. Als de zetting van de voorgevel door toeval net iets groter uitvalt dan de 5 mm voorspelde zetting, dan zal er schade optreden door scheuren in de wanden, balken en vloeren van het betonskelet.

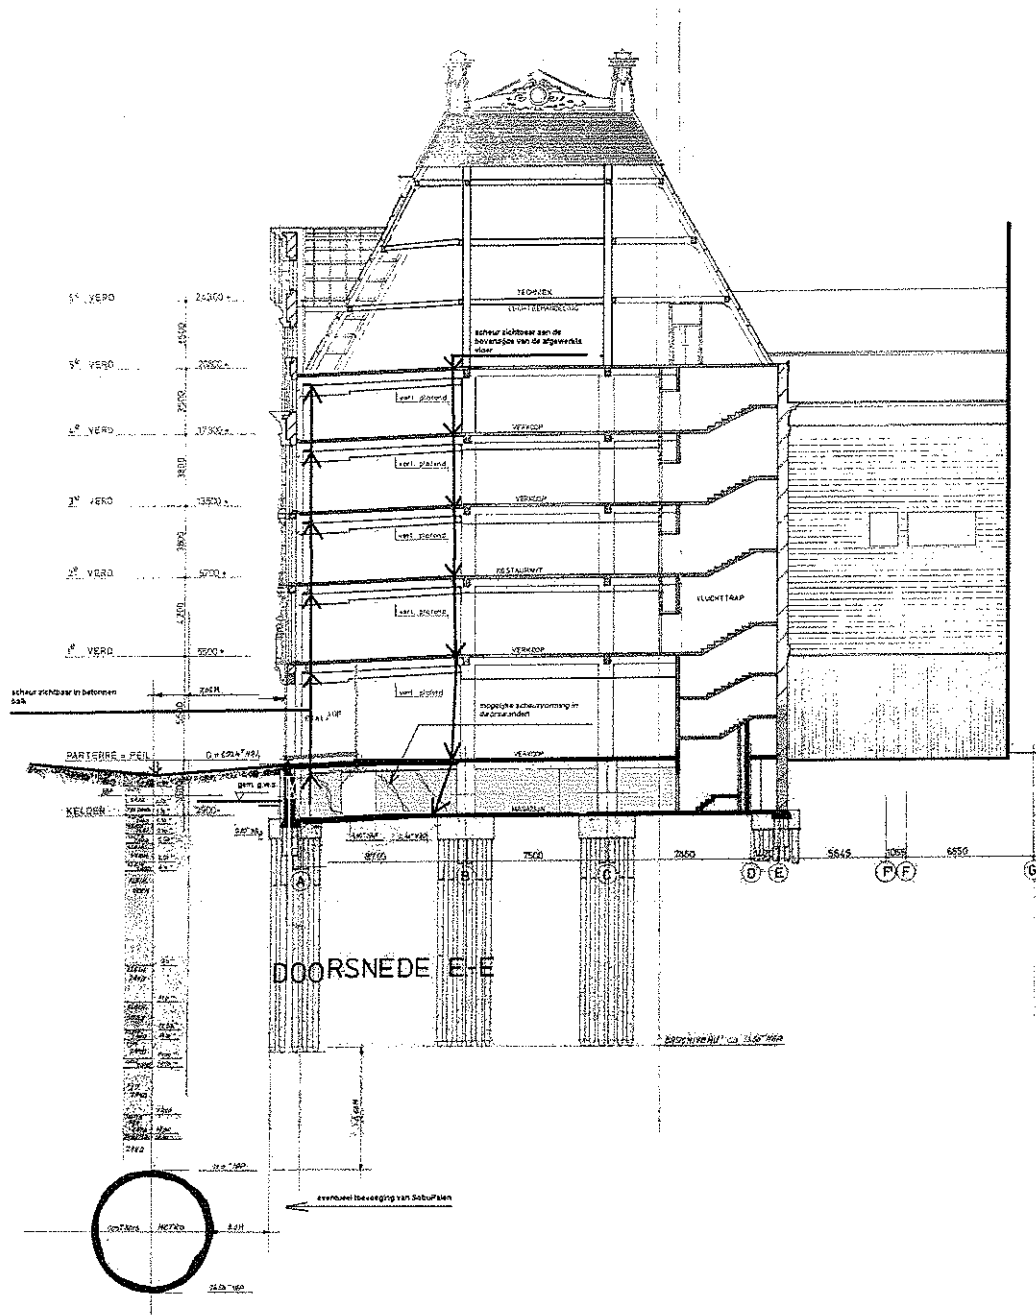
Figuur 8 mogelijke schade en mogelijk aanvullend funderingsdraagvermogen

Ad. b. Uitvoering van extra funderingsdraagvermogen is wel mogelijk. Bijvoorbeeld kan men denken aan in-de-muur-gedrukte palen, of heipalen met een betonstrook verbonden aan de kelderwand (zie figuur 8)

4. In overleg met PB NZL moet gekeken worden of niet alsnog mitigerende maatregelen aan de voorgevel gewenst zijn. Hierbij kan men denken aan het lokaal toevoegen van funderingspalen in de muur (Sondeer-Buis-Palen) , geplaatst in de tweede zandlaag, ongeveer op het peil van de onderzijde van de TBM.
